**Projekt:**  
**Ratujemy groblę i mosty w Siedlęcinie**  
**Etap I (2015)**

W 2015 roku Stowarzyszenie „Wieża Książęca w Siedlęcinie” wykonało prace zabezpieczające znaczny ubytek w oblicowaniu historycznej grobli biegnącej od XIV-wiecznej wieży książęcej w Siedlęcinie do średniowiecznego kościoła parafialnego. Grobla ta to fragment średniowiecznej drogi, która w czasach nowożytnych uzyskała kamienne oblicowanie, od strony fosy dodatkowo wzmocnione przyporami.

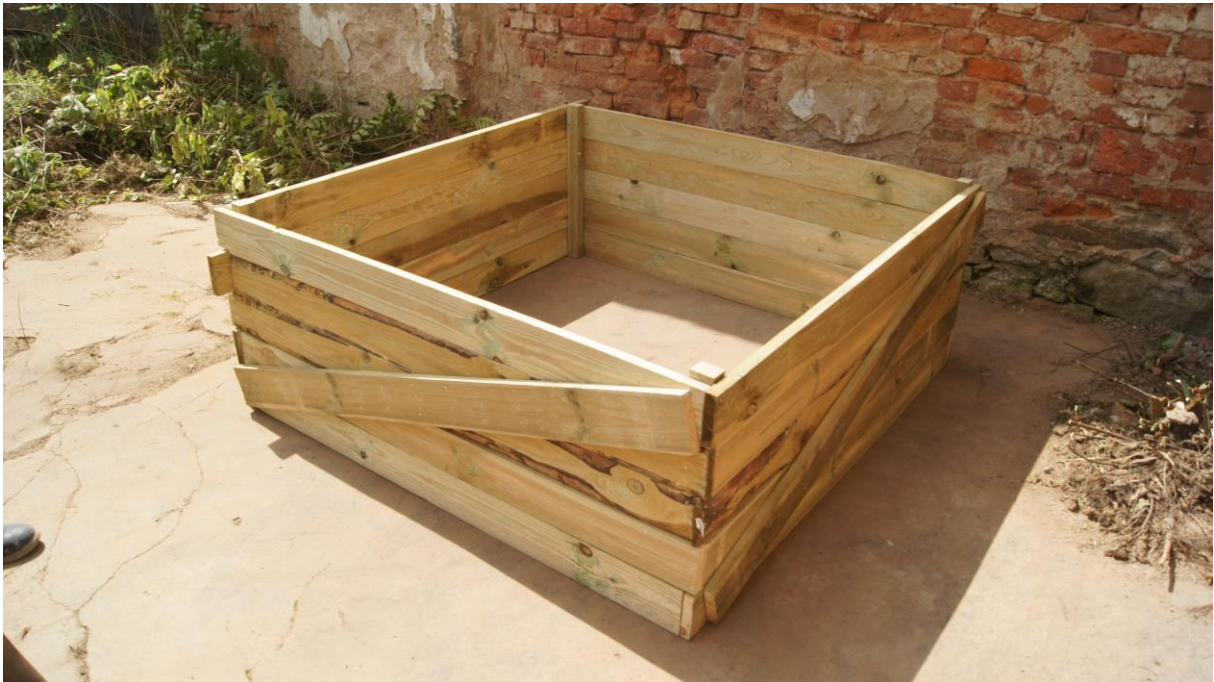
1. Po ustaleniu programu konserwatorskiego i zgromadzeniu potrzebnych sprzętów i materiałów przystąpiono do budowy formy do gaszenia wapna bez dna o wymiarach 1,5 x 1,5 x 0,6 m.

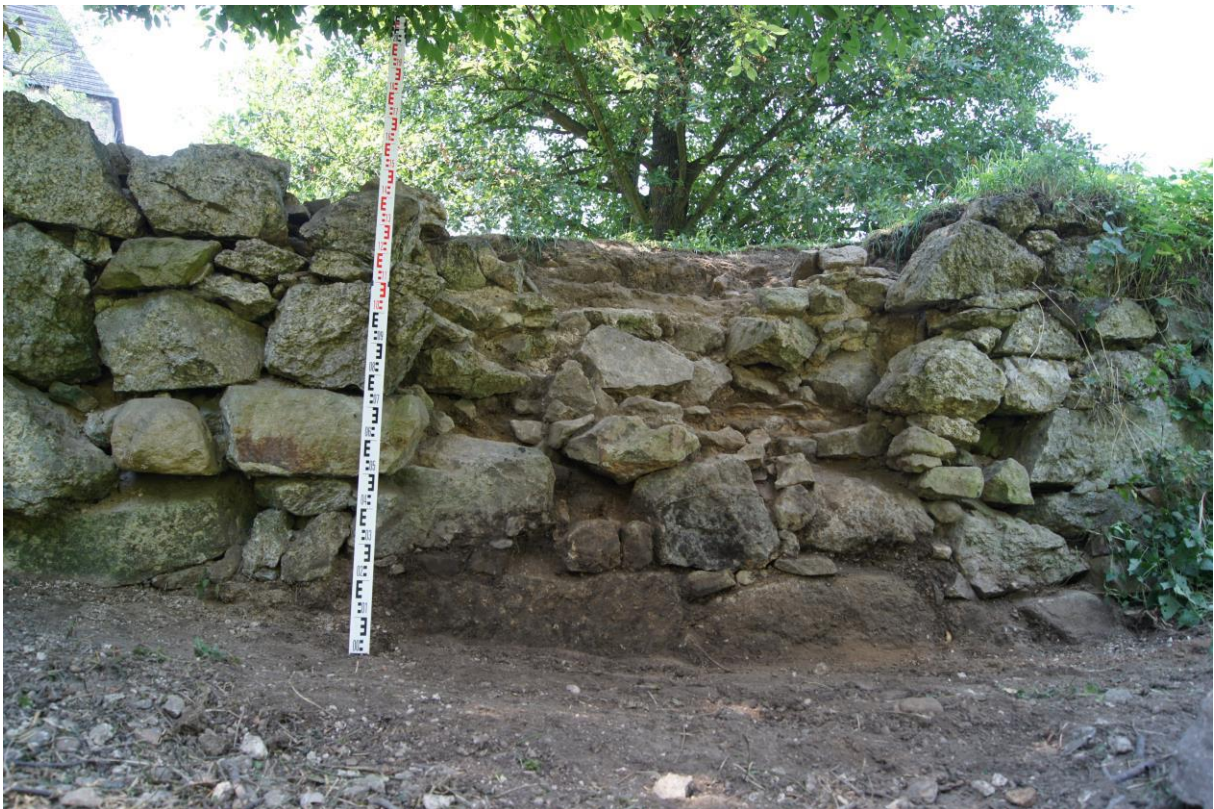
Równocześnie rozpoczęto przygotowania i odczyszczenia odcinka muru przeznaczonego do zabezpieczenia.

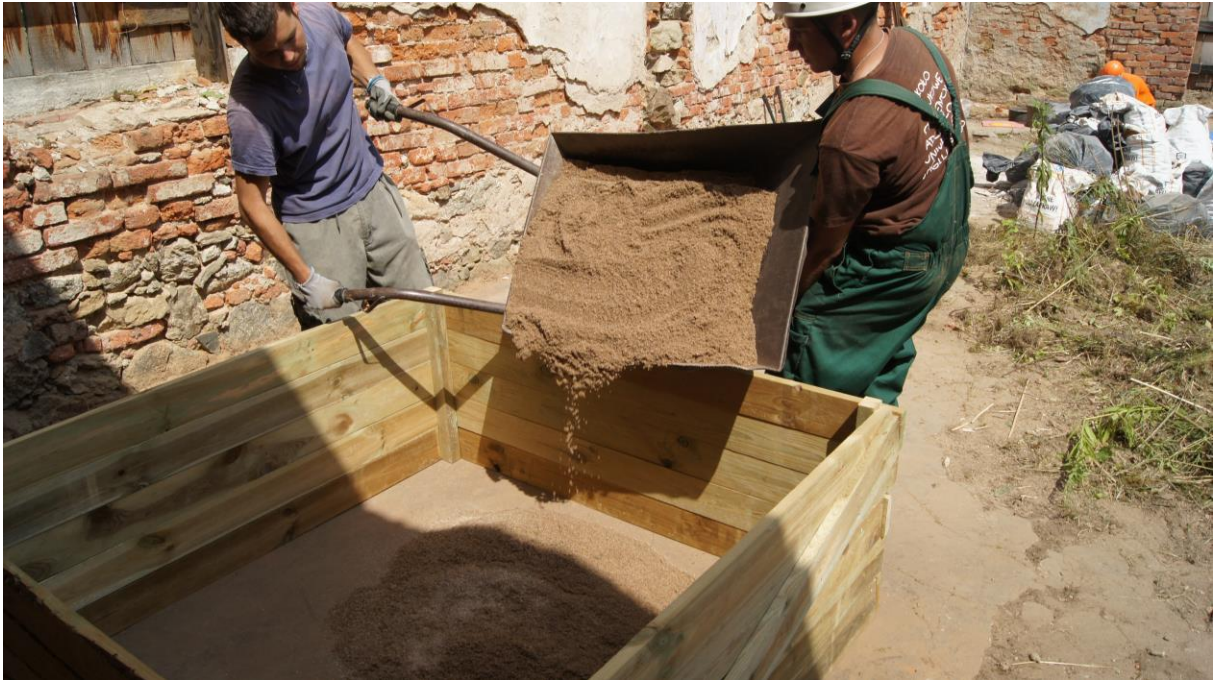
2. Kolejnym krokiem było ułożenie na twardym podłożu formy i umieszczenie w niej piasku ostrokrawędzistego, płukanego o gradacji 2 mm oraz wapna palonego przekazanego przez zakłady Lhoist. Objętościowy stosunek piasku do wapna wynosił 3,5:1.

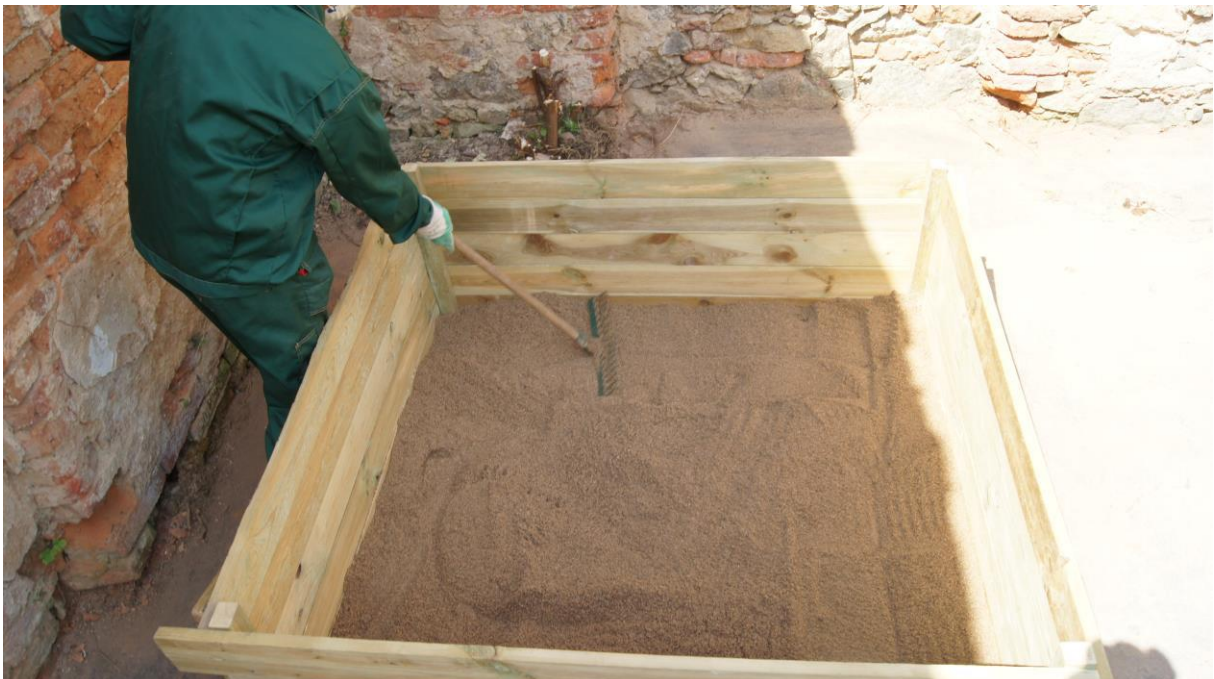
Po umieszczeniu 3,5 taczek piasku następowało dokładne rozmieszczanie i ubijanie materiału.

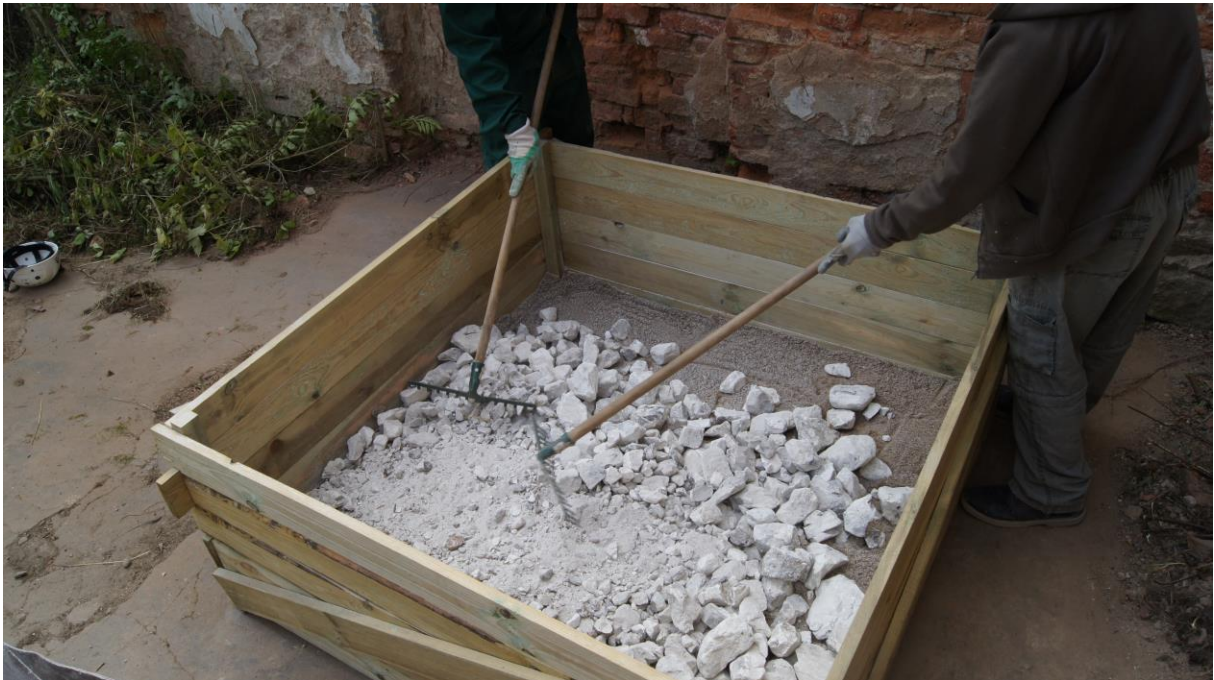
Na ubity piasek układano dwie taczki wapna palonego, które z dużą starannością należało rozłożyć na jednym poziomie i w równym odstępie większych fragmentów.

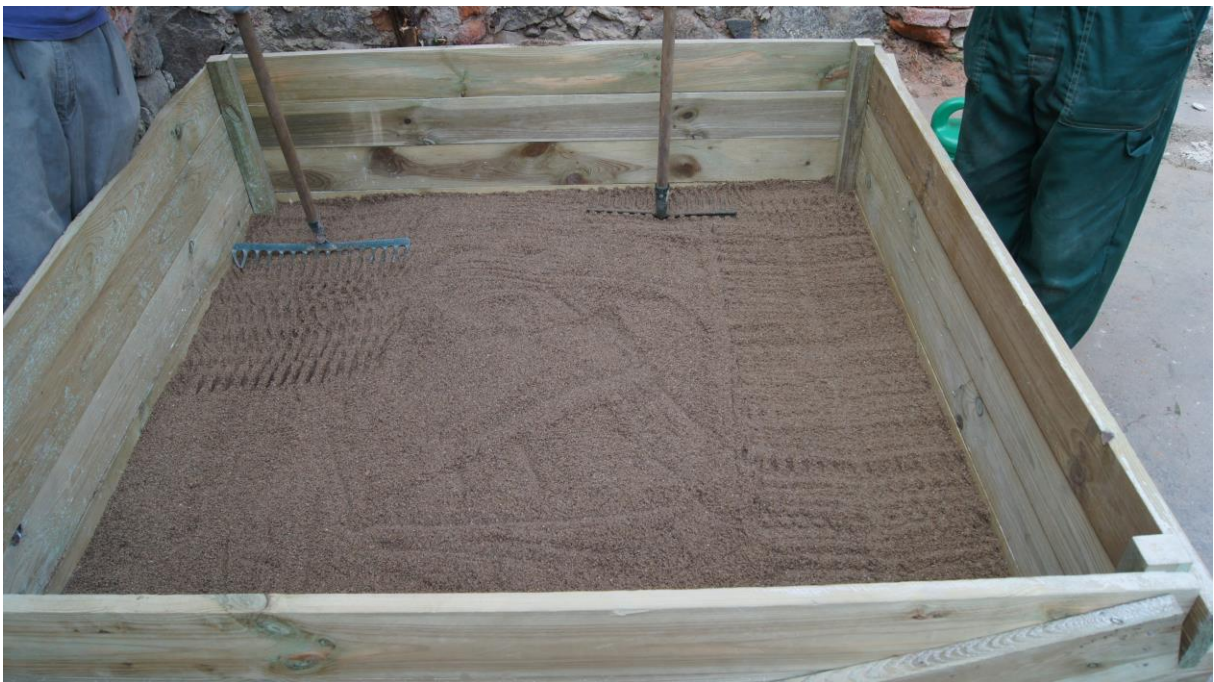
Na całość ponownie należało umieścić 3,5 taczki piasku i równie dokładnie ubijać, aby piasek wypełnił przestrzeń pomiędzy fragmentami wapna jednocześnie dobrze je przykrywając.

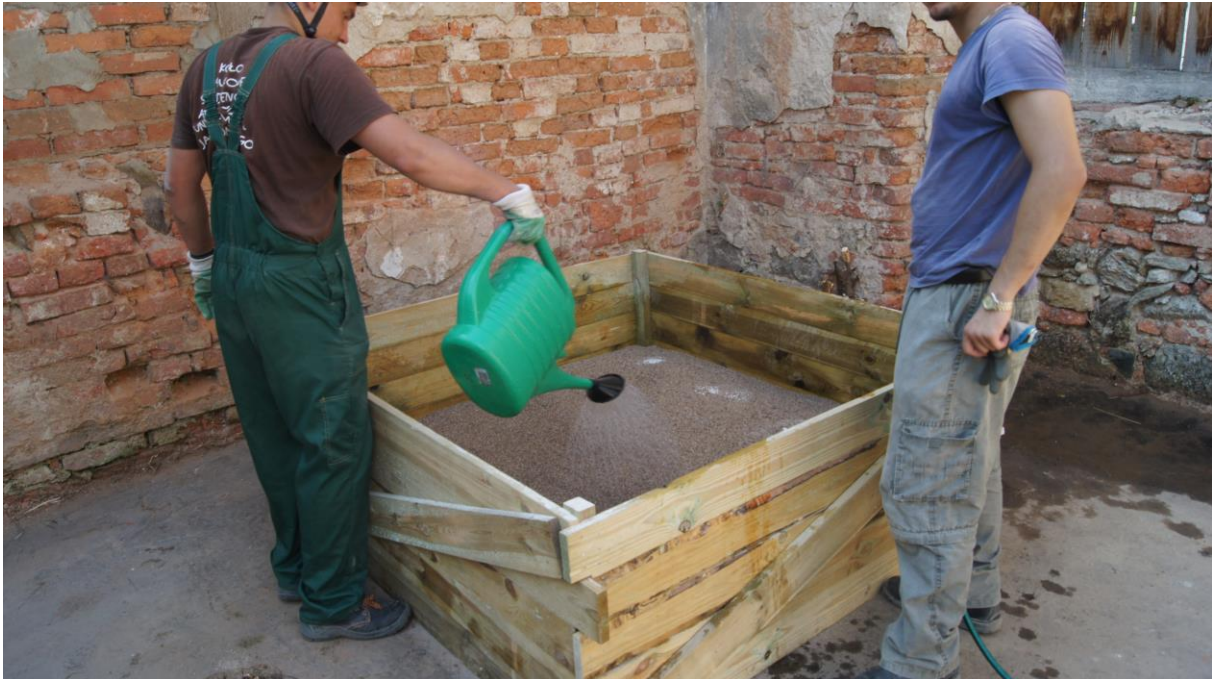
3. Tak przygotowane składniki przyszłej zaprawy należało zalać 200 litrami wody. Odkonw się to przy pomocy 10 litrowej konewki (pozwala to na kontrolowanie ilości wody, co jest bardzo ważne). Był to proces wymagający najwięcej uwagi, ponieważ polewanie musiało być równomierne. Jednocześnie obserwować trzeba było pęknięcia w powłoce piasku i tam kierować strumień, aby uniemożliwić wydobyć się tymi miejscami wapna i aby gaszenie odbyło się w atmosferze redukcyjnej.

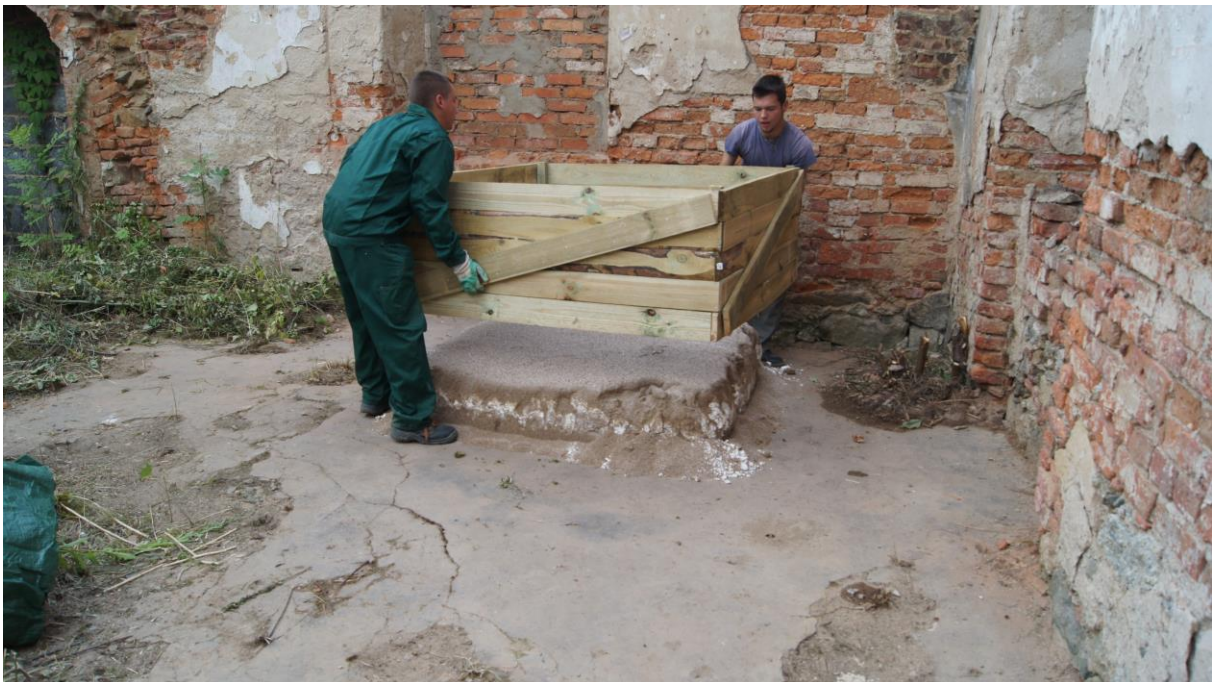
4. Następnie należało odczekać kilka godzin, aby przebiegł burzliwy proces gaszenia wapna wydzielający dużo ciepła. Po wystygnięciu formy można było ją usunąć.

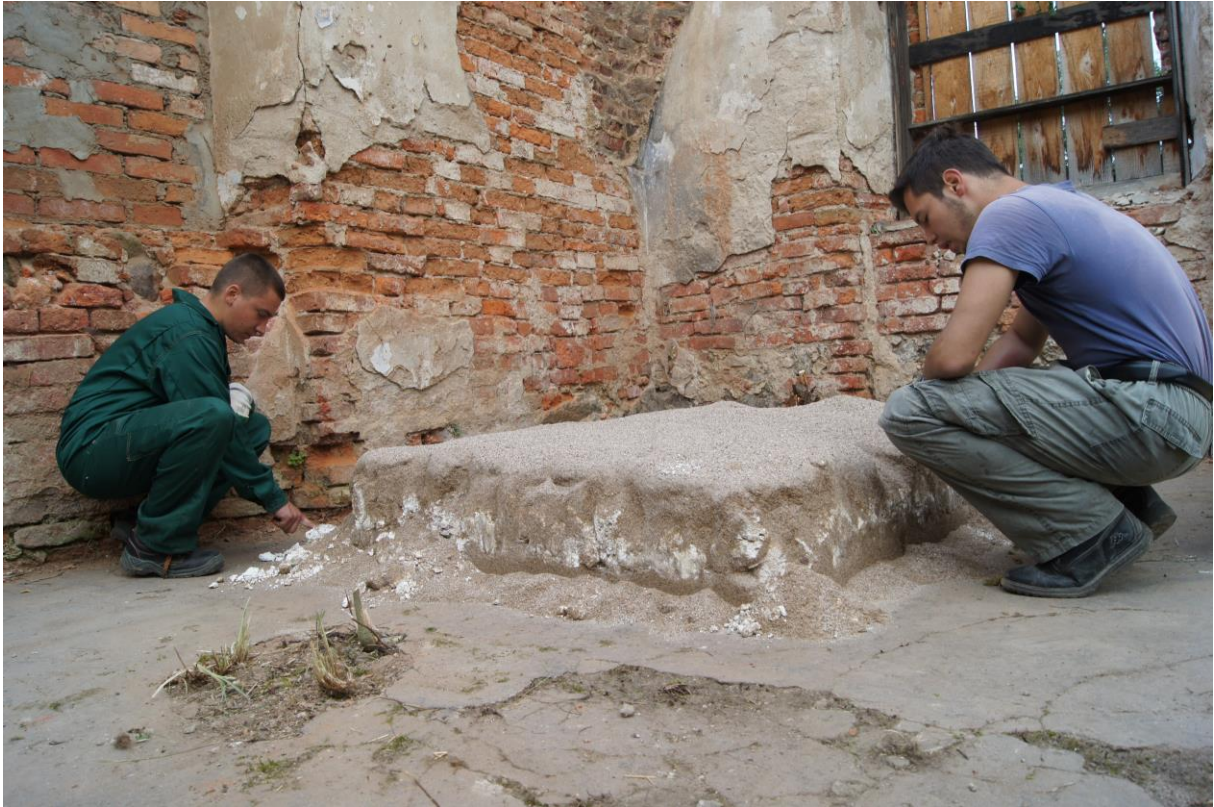
Istotne było sprawdzenie, czy wapno otrzymało odpowiednią ilość wody. Powinno mieć ono konsystencję kremu.

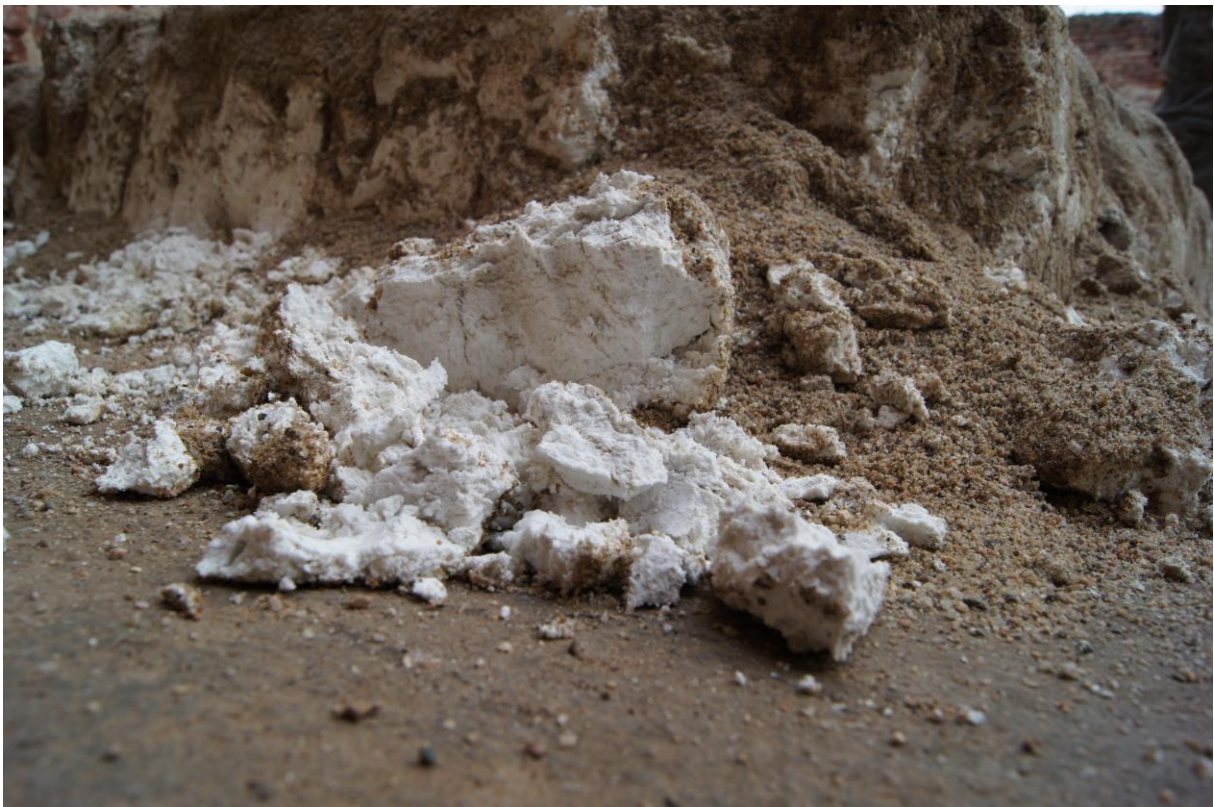
Najlepiej jest wstrzymać się z wykorzystaniem zaprawy przez dwie doby (optymalny czas oczekiwania to nawet dwa tygodnie).

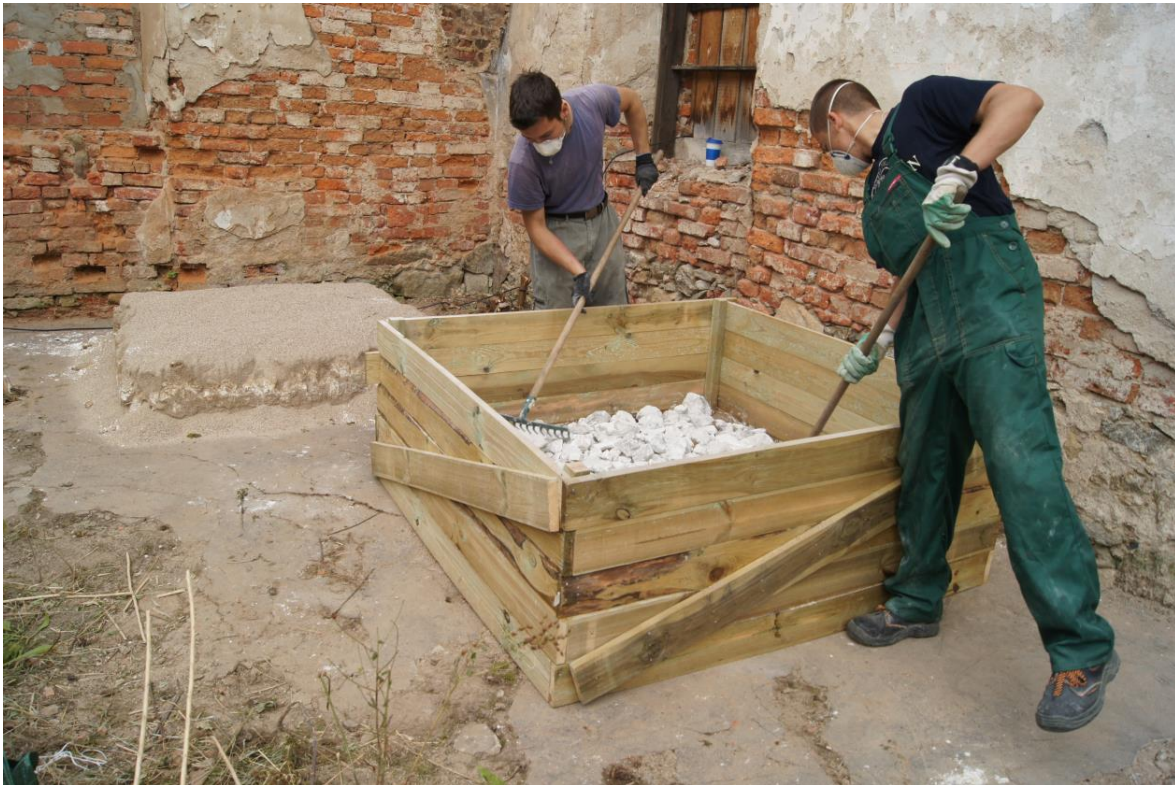
5. Po upłygnięciu koniecznego czasu odkrawano pionowo fragmenty zaprawy z kopy i umieszczano je w mieszalniku. Bezpośrednio do mieszalnika dodano metakaolin (podarowany przez firmę Astra Benedykt Karczewski) w stosunku objętościowym do zaprawy 1:20. Do tak przygotowanej zaprawy nie występowała konieczność dodawania wody.

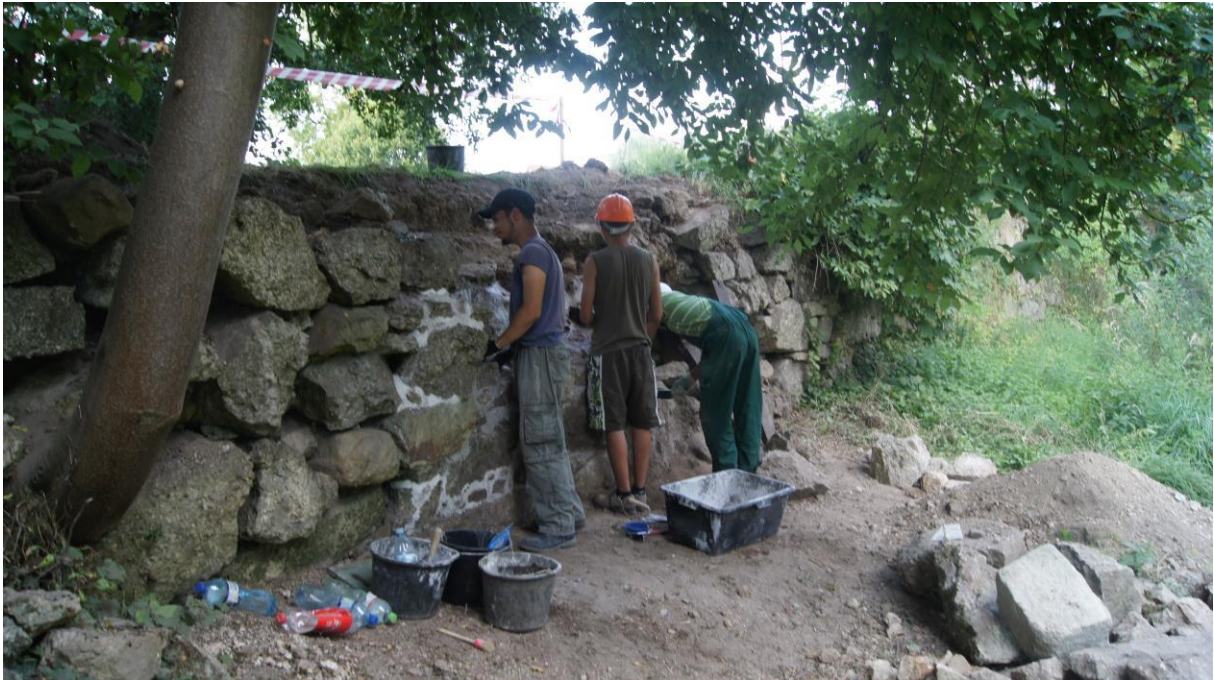
6. Tak przygotowana zaprawa wykorzystana już mogła być do murowania. Rozpoczęto prace od tworzenia lica muru a następnie wymurowania jego wypełnika. Tak postąpiono z każdą warstwą kamieni cały czas dbając, aby zachować wątek, czyli ich wzajemny układ.

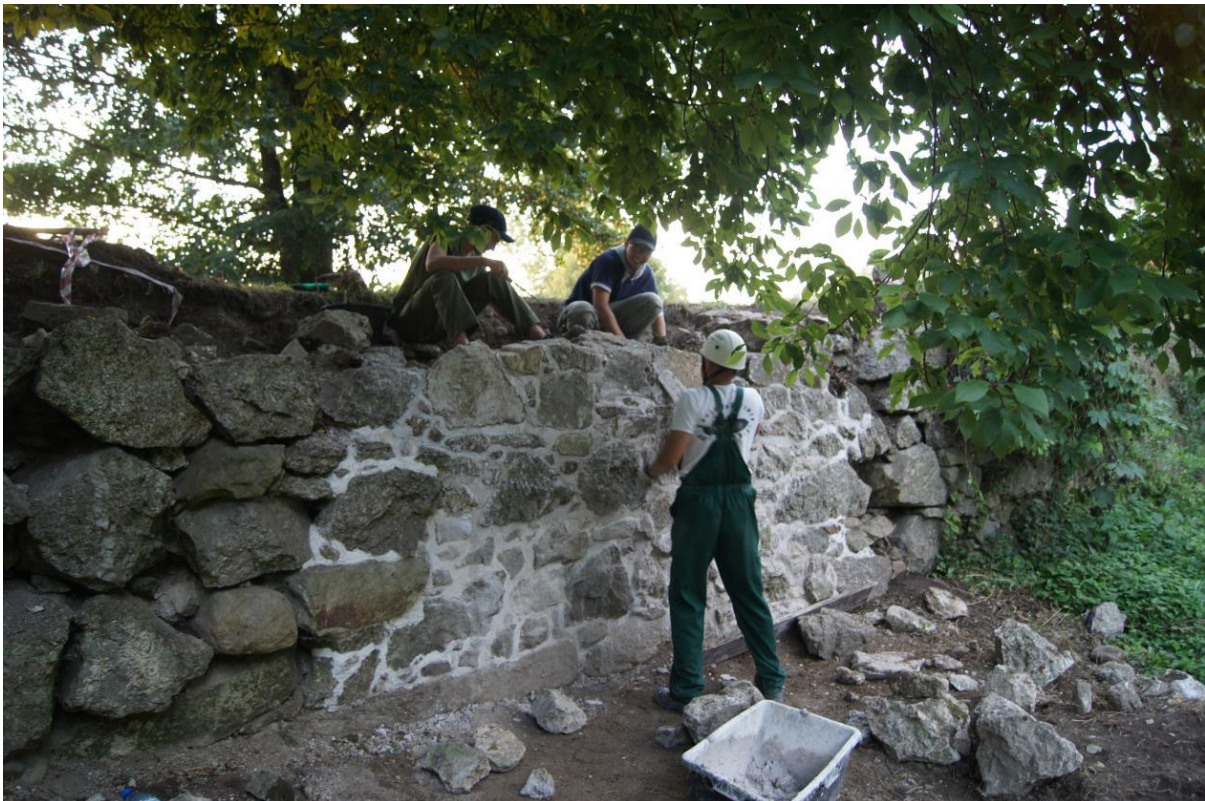
Prace zdecydowano się zakończyć na poziomie zachowanych murów towarzyszących, aby zapewnić pewną, historyczną wysokość, żeby nie zakłócić oryginalnego charakteru nadbudowując ich aż za nadto, ponieważ brak jest informacji, jaką wysokość one faktycznie miały. Na koronie murów pozostawiono strzępia, aby możliwe było ewentualne ich nadbudowanie, gdyby udało się zdobyć nowe informacje i poczynić kolejne ustalenia.
